# Schleusen sicher sanieren

von Heiner Gilleßen und Uwe Sowa

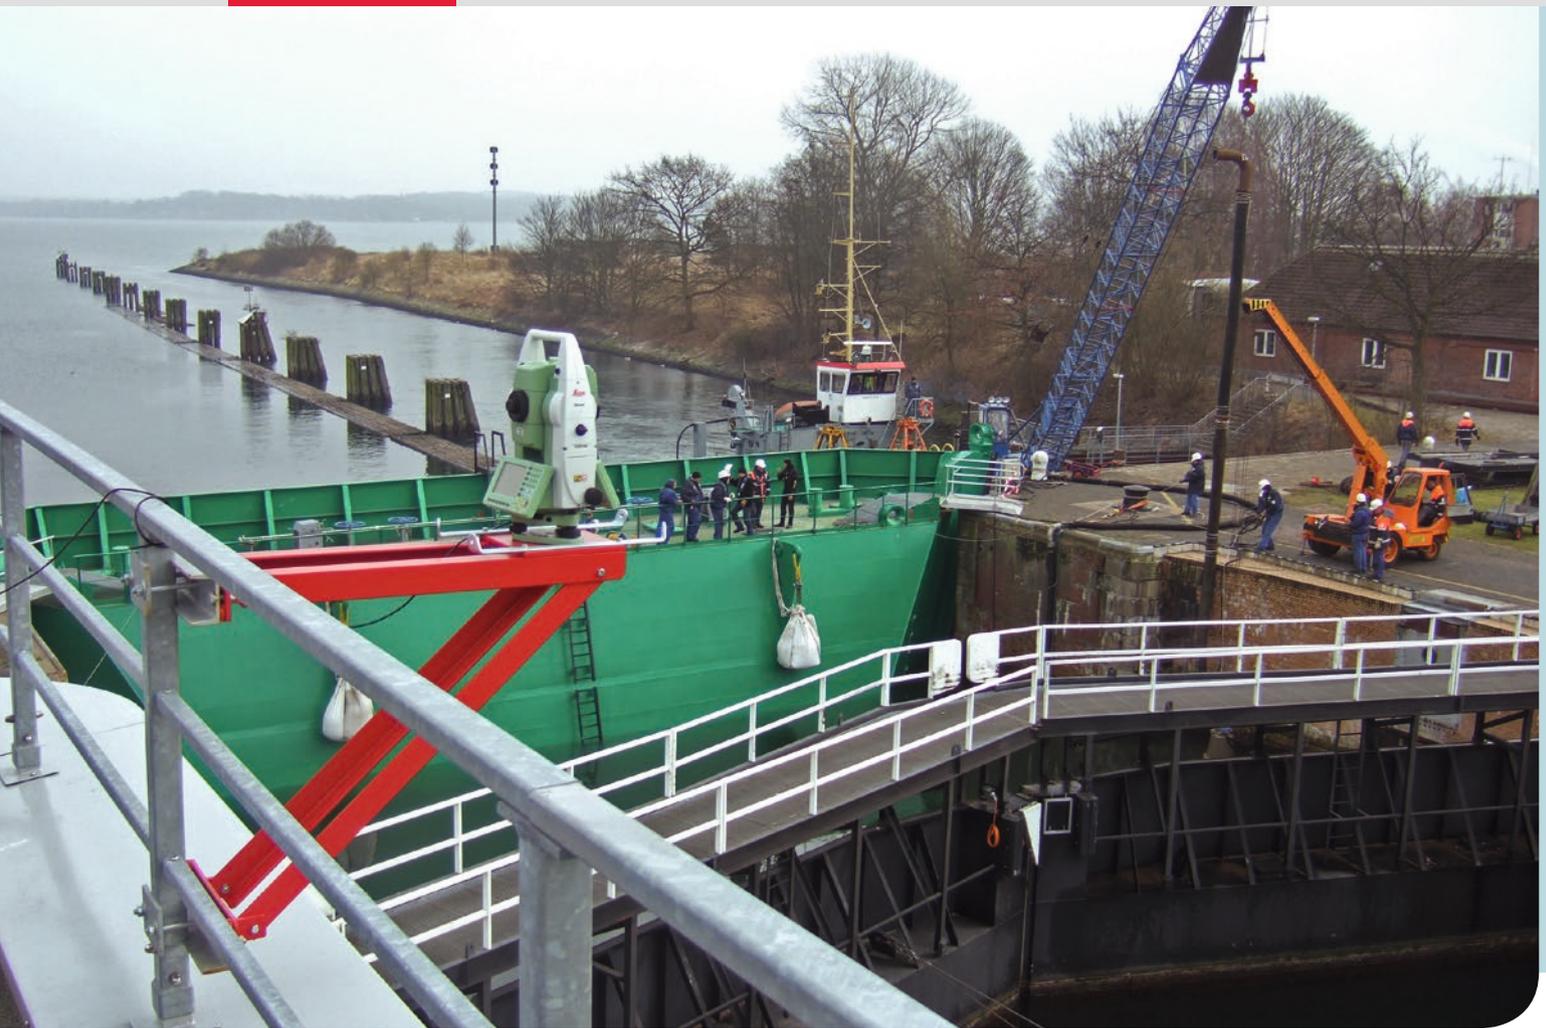
■ Eine Leica TCRP1201 Totalstation erfasst mögliche Bewegungen der Schleusenammer.

Die Totalstation Leica TCRP1201 wurde auf dem Schleusenleitstandsgebäude installiert, das sich auf der Zwischenwand der beiden Schleusenkammern befindet. Als Software für die Datenerfassung und -prozessierung wurde Leica GeoMoS eingesetzt. Da sich der Standort des Sensors im Bereich möglicher Bewegungen befand, musste für die im Stundentakt programmgesteuerten Messungen jeweils eine Freie Stationierung zu sechs Festpunkten an umliegenden Gebäuden im bewegungsfreien Bereich gemessen werden. Die Messpunkte an der Schleuse wurden anschließend polar in 3D bestimmt. Die zehn Messpunkte, aus denen sich die Kammerweite ableiten ließ, dienten somit als virtuelle Sensoren.

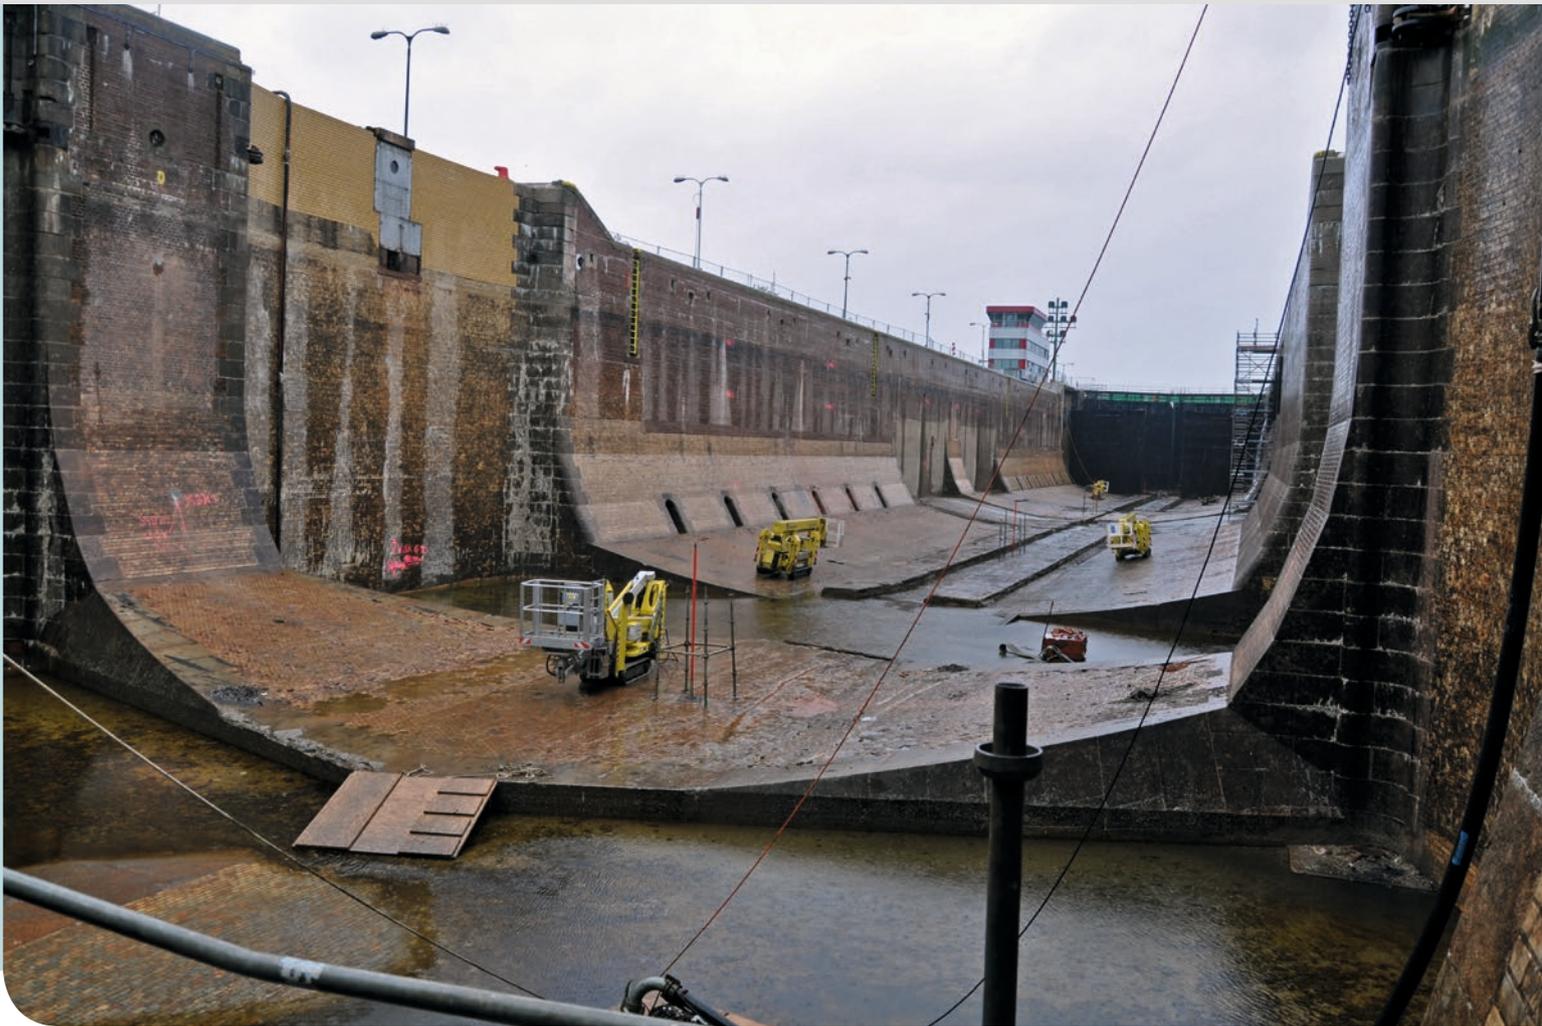
■ Bereit zum Renovieren: Die leergepumpte Schleuse wird inspiziert während die Kammern überwacht werden.
