# Dem Zahn der Zeit ein Schnippchen schlagen

von Rikard Evertsson und Mattias Bornholm

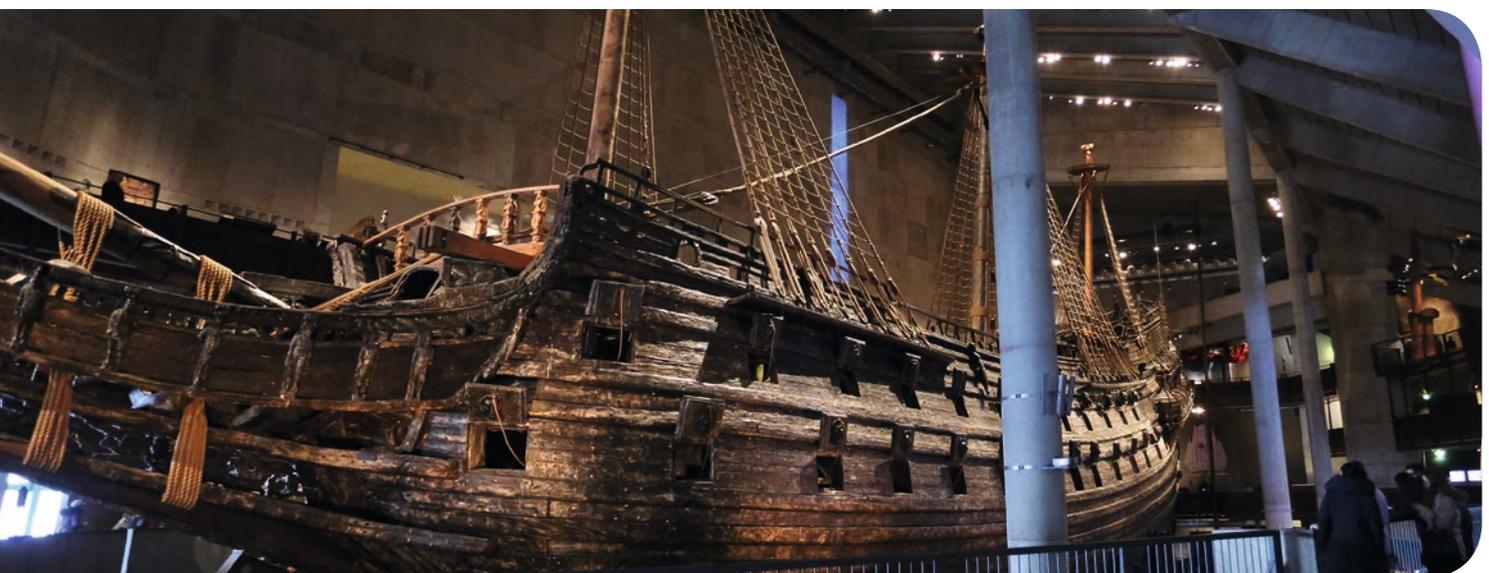
■ Das alte Kriegsschiff benötigt einen maßgeschneiderten Unterbau, damit es nicht weiter in Schiefelage gerät.

Nach jeder neuen Messung werden die Ergebnisse mit den zuvor erfassten Daten verglichen. Dabei hat sich herausgestellt, dass das Schiff im Laufe der Zeit in Schiefelage geraten ist und von der Schwerkraft nach unten gezogen wurde.

Durch die konsequente Überwachung in den vergangenen 15 Jahren hat sich gezeigt, dass die Vasa einen neuen Unterbau benötigt. Mehr als sechs Millionen schwedische Kronen (650.000 Euro) wurden für die
