# Nach dem Supersturm Sandy

von Angus W. Stocking

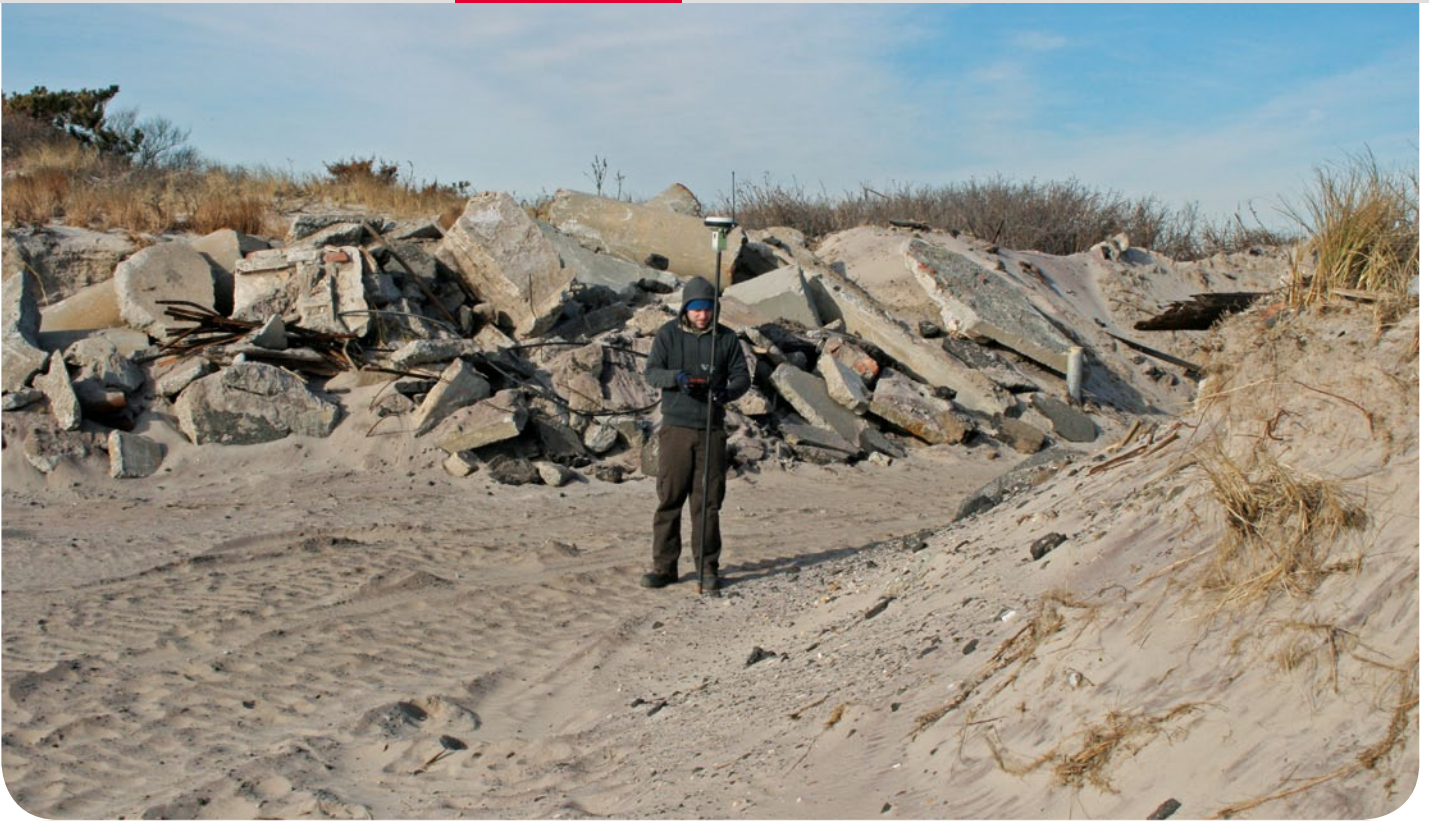
■ Ein Mitarbeiter von GdB erfasst mit einem Leica Viva GS15 die Sandabtragungen nach Sturm Sandy.

GdB hatte den Auftrag, eine erste aus photogrammetrischen und luftgestützten LiDAR-Vermessungen erstellte Schadensbilanzmessung zu vervollständigen, um die Schäden am Ocean Parkway zu begutachten. Das NYSDOT befürchtete nämlich unter anderem, dass der Ocean Parkway durch die Einflüsse der Sturmflut aufgeworfen oder unterhöhlt wurde. «Vor dem Sturm hatte das NYSDOT Zieltafeln

aufstellen lassen, es war aber nicht klar, ob diese noch stehen würden», sagt Gayron. «Wir konnten jedoch feststellen, dass sich die meisten Zieltafeln noch am Platz befanden, wenn auch viele weggespült waren und einige neu gesetzt werden mussten.» Die Arbeiten umfassten «nur» ca. 100 Messpunkte, doch die Teams hatten, wie die restliche Inselbevölkerung auch, schwer mit den Folgen von Sandy zu kämpfen. Die Messpraktik von GdB, jeden Punkt mit GNSS doppelt, aber zu unterschiedlichen Zeiten zu erfassen, machte es nicht unbedingt leichter. «Es ist kaum zu glauben», sagt Gayron, «aber wir haben tatsächlich über 200 Messpunkte unter sehr widrigen Bedingungen erfasst.»

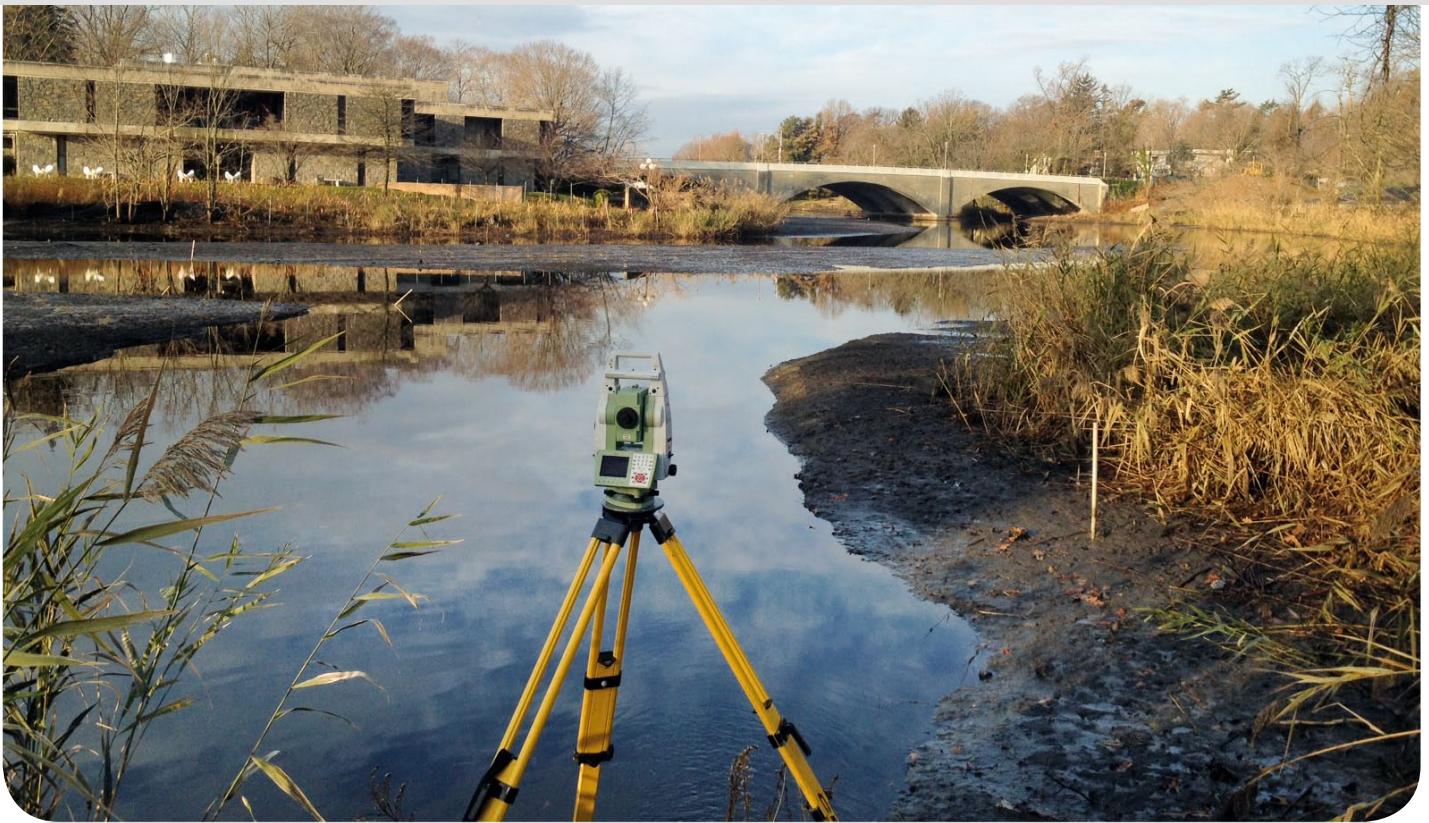
■ Mit einer Leica Viva TS15 wurden mögliche Ablagerungen im Feuchtgebiet von Udall im Bezirk Nassau ermittelt.

Auch Nassau County wandte sich angesichts der Sorgen um ihre Sedimentschichten an GdB. «Wir führen schon seit 2008 für Nassau County nicht nur diverse Vermessungsarbeiten vor und nach den Baggerarbeiten aus», erläutert Christine Gayron, «sondern haben auch die Sedimentbildung im Teich und in Brückennähe

Bei dem «Teich» handelt es sich um Udall's Pond, ein 93 ha großes, von den Gezeiten beeinflusstes Feuchtgebiet. Es ist ziemlich schlammig, aber die meisten hydrografischen Messungen lassen sich entweder vom Boot oder von der Brücke aus ausführen. In einigen Bereichen war GdB zur Nutzung eines «Spezialeinsatzfahrzeuges» gezwungen, eine Art Schlitten, auf dem ein Prisma befestigt war. Der Schlitten wurde für die Oberflächenprofilvermessung des schlammigen Bereichs vom Messteam über die für Mensch und Boot unzugänglichen Abschnitte gezogen. Damit konnte GdB nachweisen, dass in den Baggerstellen keine Rückkehr des ausgebaggerten Sediments zu verzeichnen war und dass es rund um die Brücke sehr wohl zu einem (wünschenswerten) vermehrten Sedimentaufbau gekommen war. «Es hat uns sehr gefreut, hier eine gute Nachricht überbringen zu können», ist Christine Gayron stolz. ■
