Rénovation sécurisée d'écluses

par Heiner Gillissen et Uwe Sowa

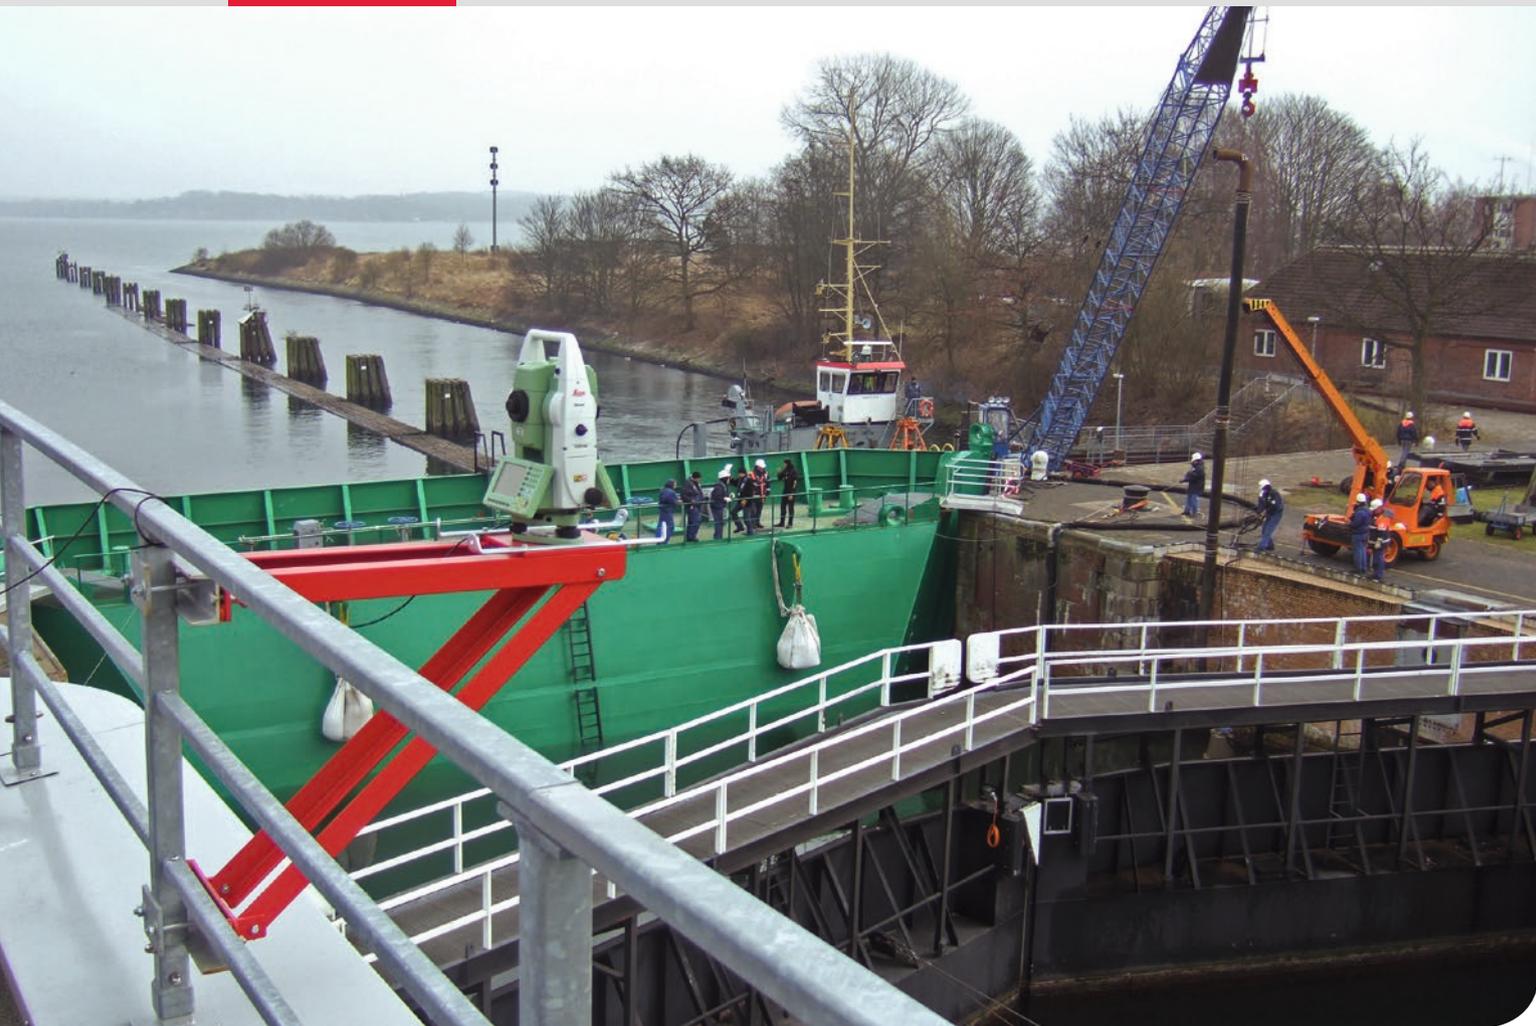
■ Une station totale Leica Geosystems prend des mesures pour surveiller les éventuels mouvements de la paroi de la chambre.

On a installé la station totale Leica TCRP 1201 sur la partie supérieure du poste de commande de l'écluse, situé sur la cloison entre les deux chambres. La station était connectée au logiciel de surveillance Leica GeoMoS pour la collecte et le traitement de données. Comme le capteur se trouvait dans une zone exposée à des mouvements, on a choisi la méthode de surveillance dite station libre. Pour cela, il a fallu mesurer six points de référence stabilisés fixés aux bâtiments environnants, non exposés à des mouvements, en vue de permettre des mesures horaires de données commandées par le programme. Les points mesurés sur l'écluse ont fait l'objet d'une détermination en 3D.

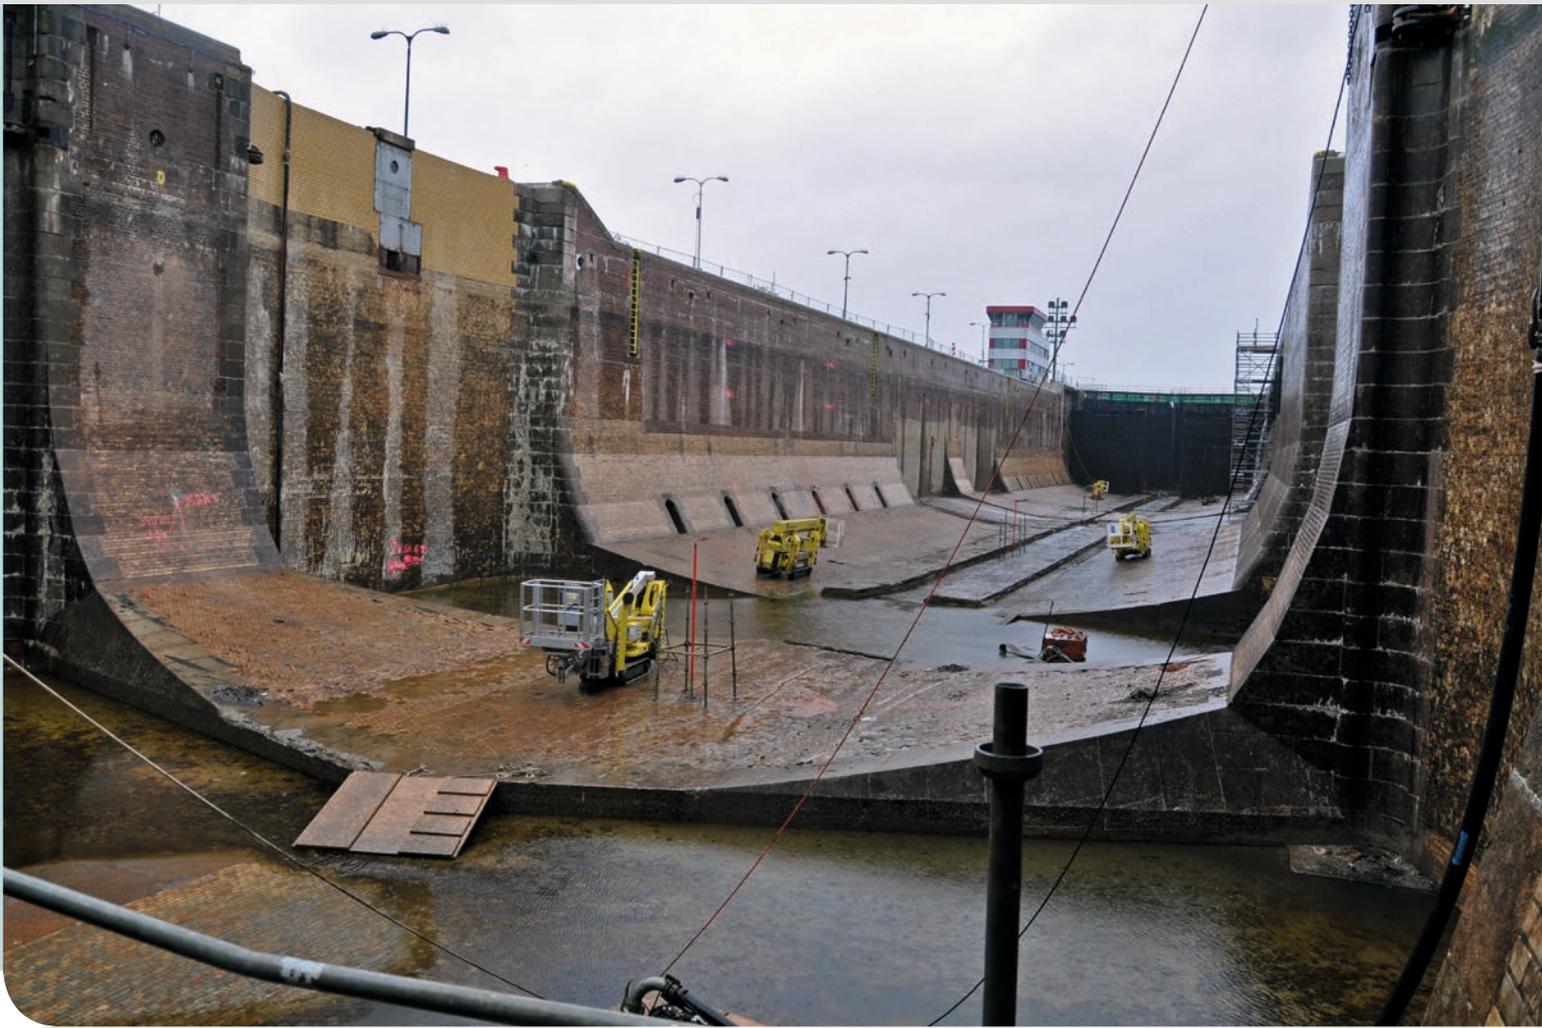
■ Prête pour une rénovation en toute sécurité: L'écluse vide fait l'objet d'une inspection pendant la surveillance de la structure.
